**MANCOMUNITAT DELTA 3**

**MEMÒRIA VALORADA REHABILITACIÓ I  
EQUIPACIÓ DEL POU N°1 DE LA  
MANCOMUNITAT DELTA 3**

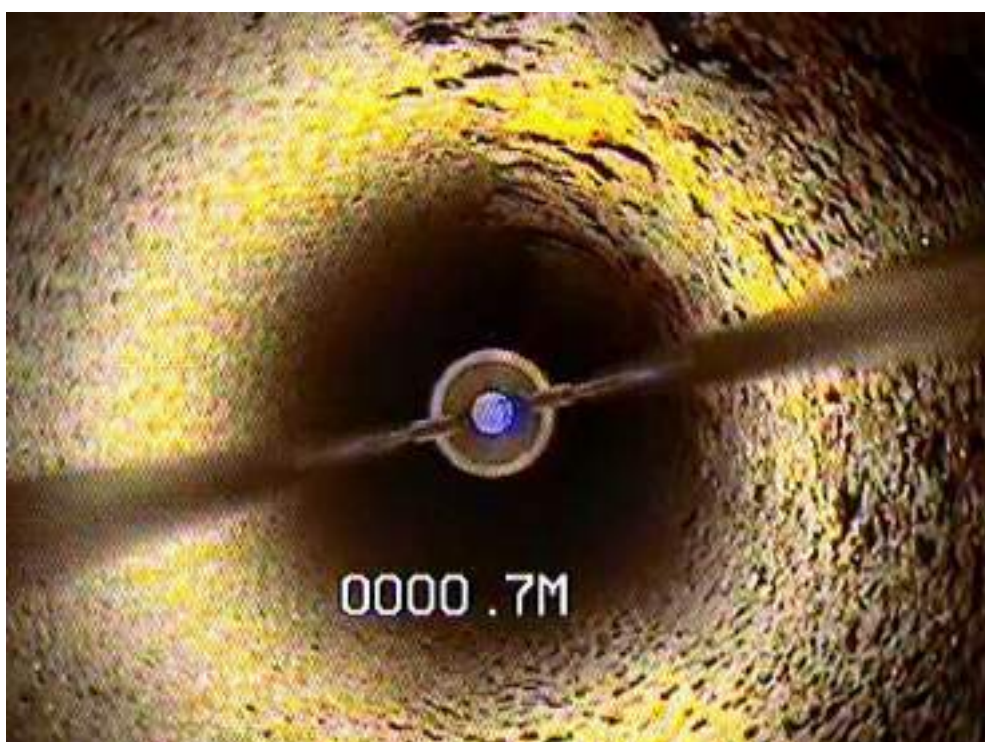
*Figura 6. Visió axial. En els primers metres de sondeig s'observa descamació superficial de la xapa de la canoada.*

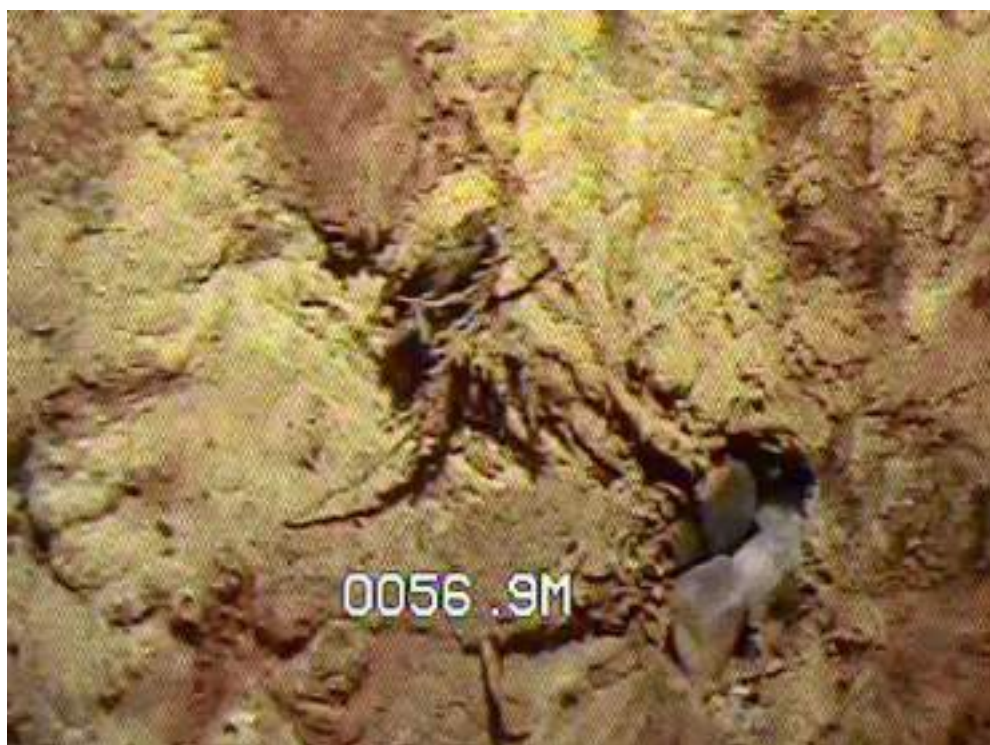
*Figura 9. Visió lateral. Detall de forat de petita mida (2-4 cm) a la canonada de revestiment. S'observen graves a través del mateix.*

- o A 56,9 m es va detectar un petit forat d'uns 3 cm d'obertura que possiblement hauria sigut provocat pels processos de corrosió.
  - o A partir de 60 m existeixen incrustacions de gran mida, de diferents morfologies i colors clars, marrons i vermellorsos.

Davant el deteriorament observat en la canonada de revestiment i per evitar riscos de col·lapse del pou, es recomana col·locar una canonada de revestiment de menor diàmetre.

La presència de dipòsits a l'interior del sondeig indica que s'estan produint arrossegaments a través dels propis orificis, petites ruptures, etc., de manera que seria recomanable instal·lar un empaquetatge de grava silícia calibrada (3/5 mm) entre les dues canonades per evitar o reduir el pas d'aquests arrossegaments.

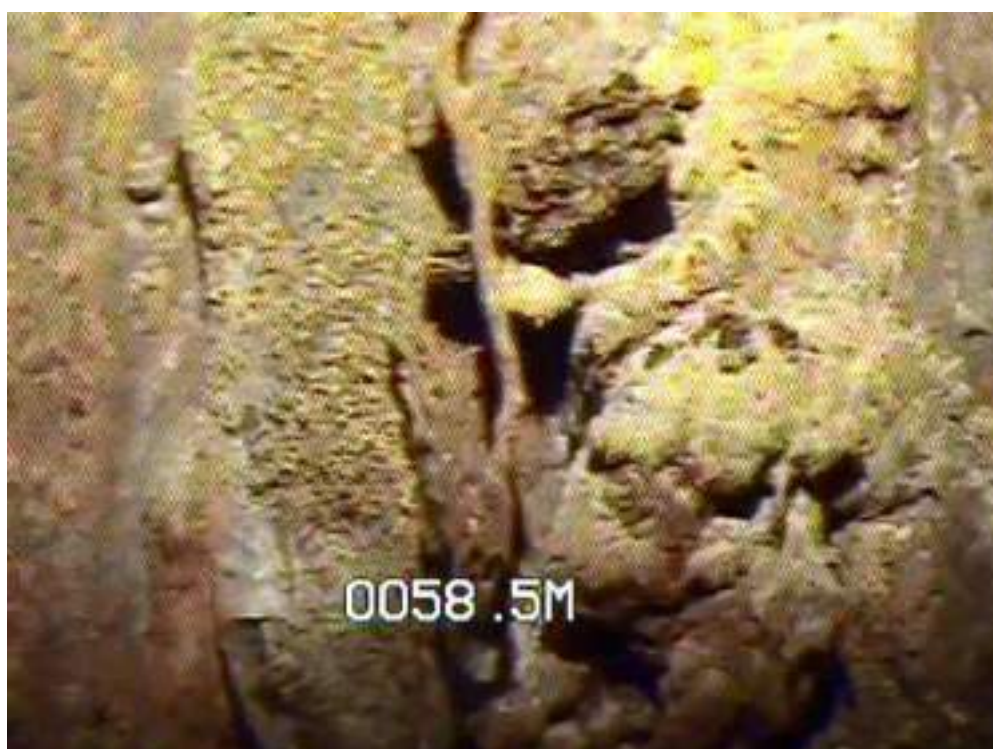
*Figura 10. Visió lateral. Detall d'incrustació adherida a la canonada de revestiment.*

- o La canonada presenta des del seu inici una pàtina d'incrustacions d'òxids e hidròxids metàl·lics que entapissen l'interior de la mateixa, reduint lleugerament el diàmetre interior del sondeig., que en els últims metres és de 310 mm.

Aquesta operació consisteix en la neteja mecànica de la canonada mitjançant "raspallat" amb una eina de filaments metàl·lics i disposats de forma radial per eliminar o reduir la pàtina d'incrustacions de les parets de l'entubament i afavorir l'entrada d'aigua al sondeig a través dels trams filtrants.

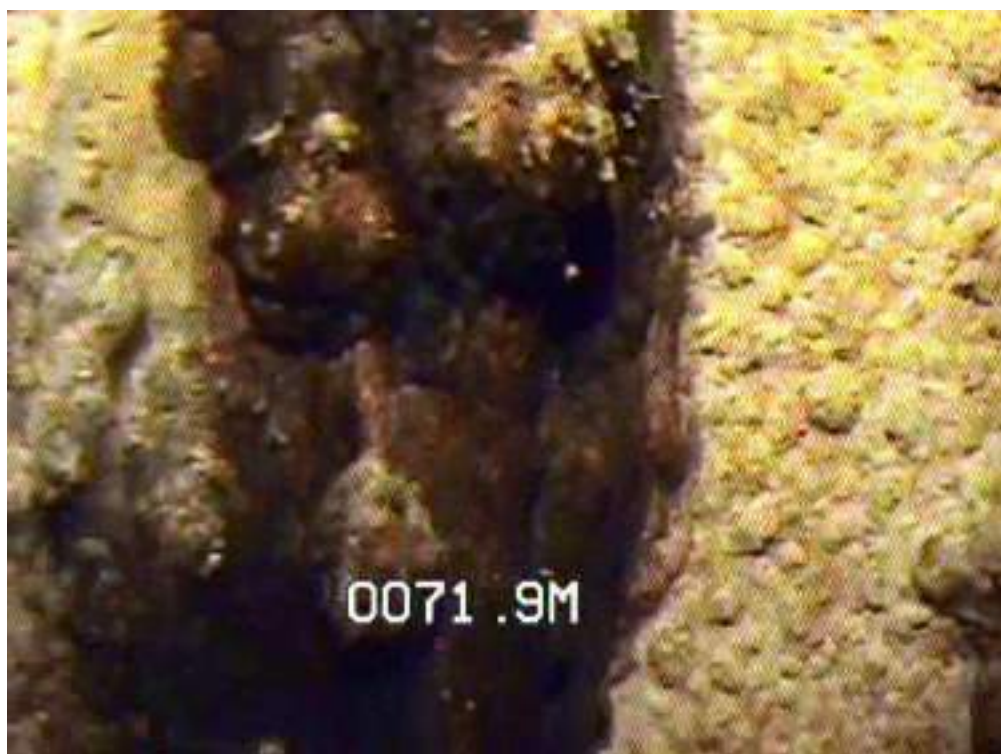
*Figura 11. Visió lateral. Detall d'incrustació de color marró vermellós.*

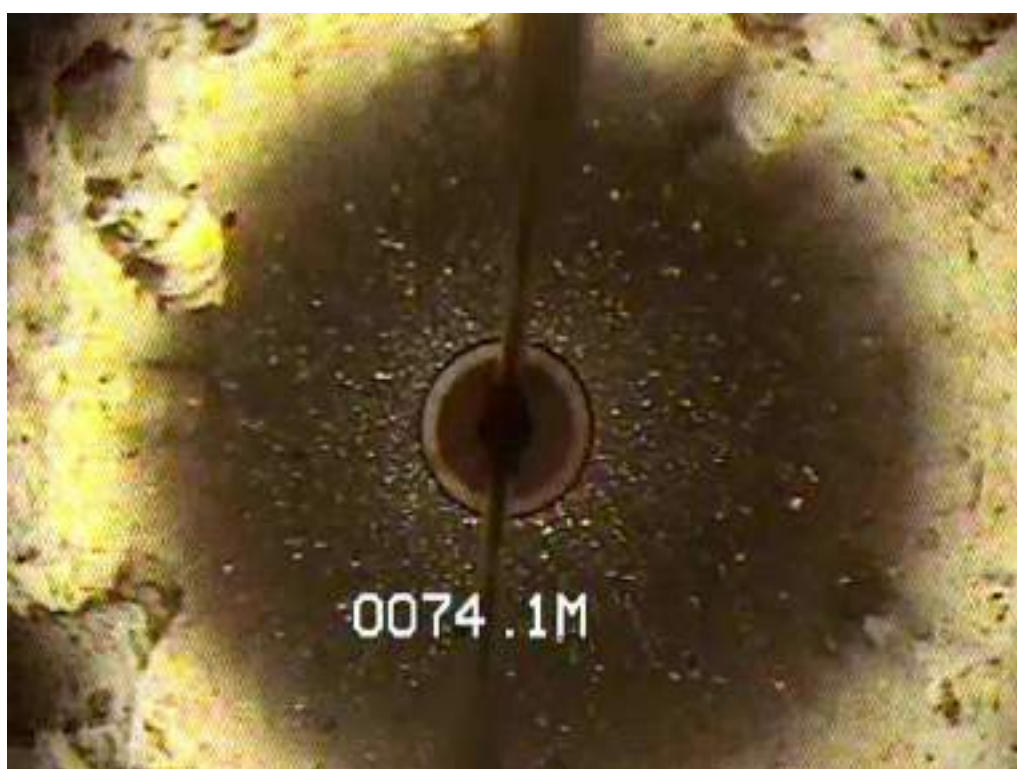
*Figura 12. Visió axial. Incrustacions en forma allargada.*

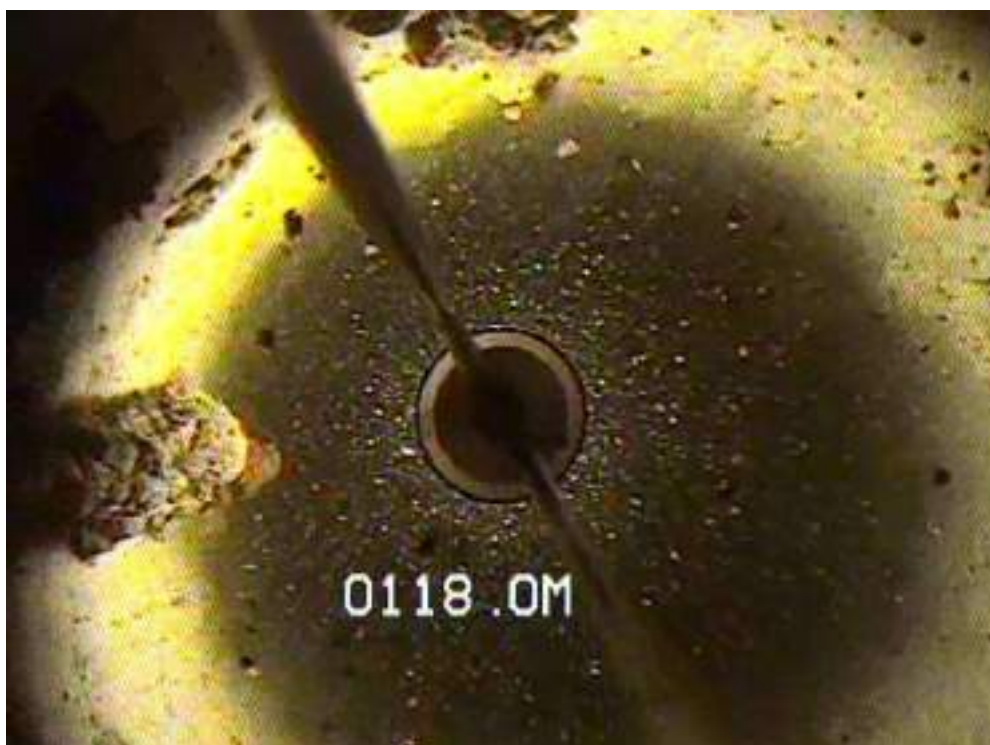
*Figura 13. Visió axial. Incrustacions adherides a la canonada de revestiment.*

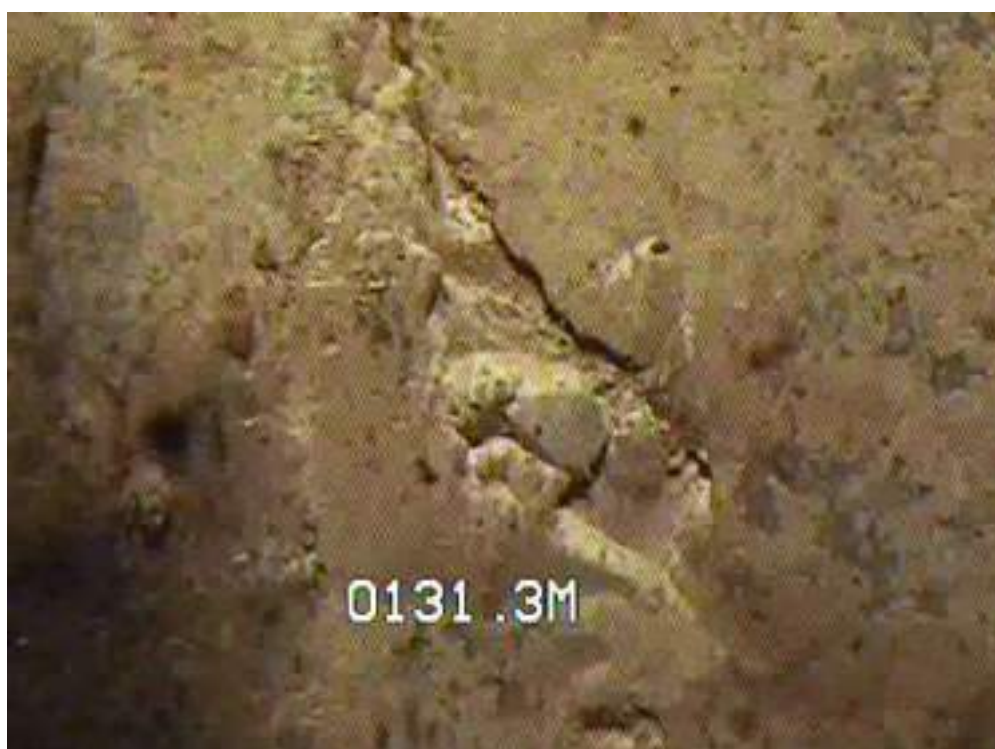
*Figura 14. Visió lateral. Possible descamació superficial de la pàtina d'incrustacions.*

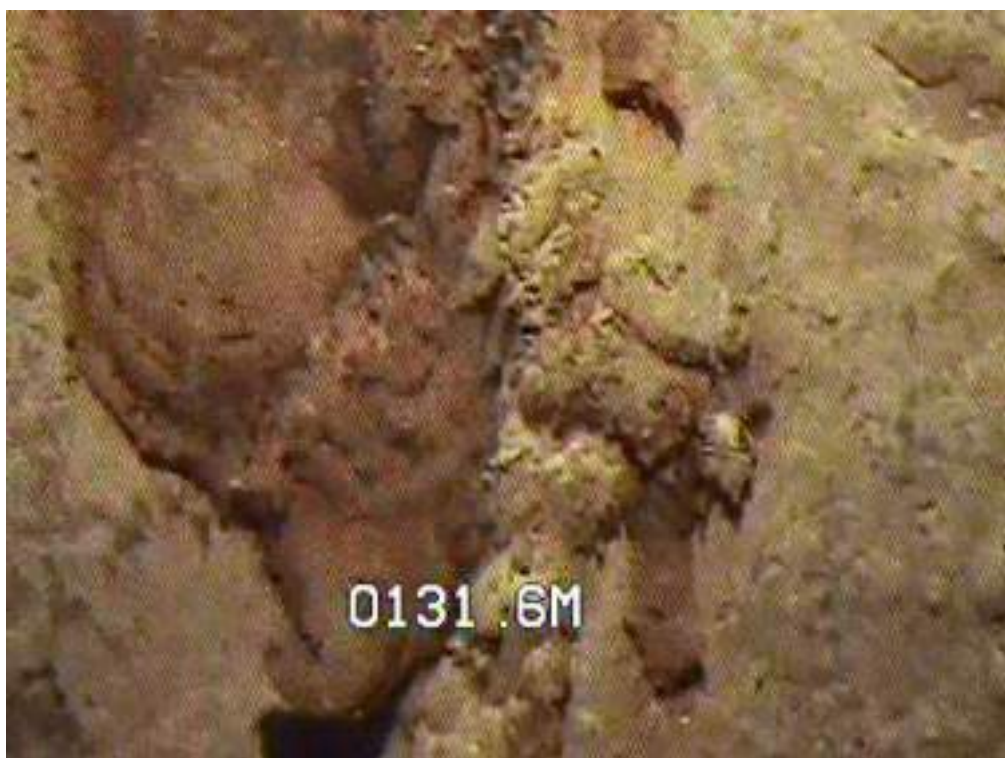
*Figura 15. Visió lateral. Detall d'incrustació de color vermellós.*

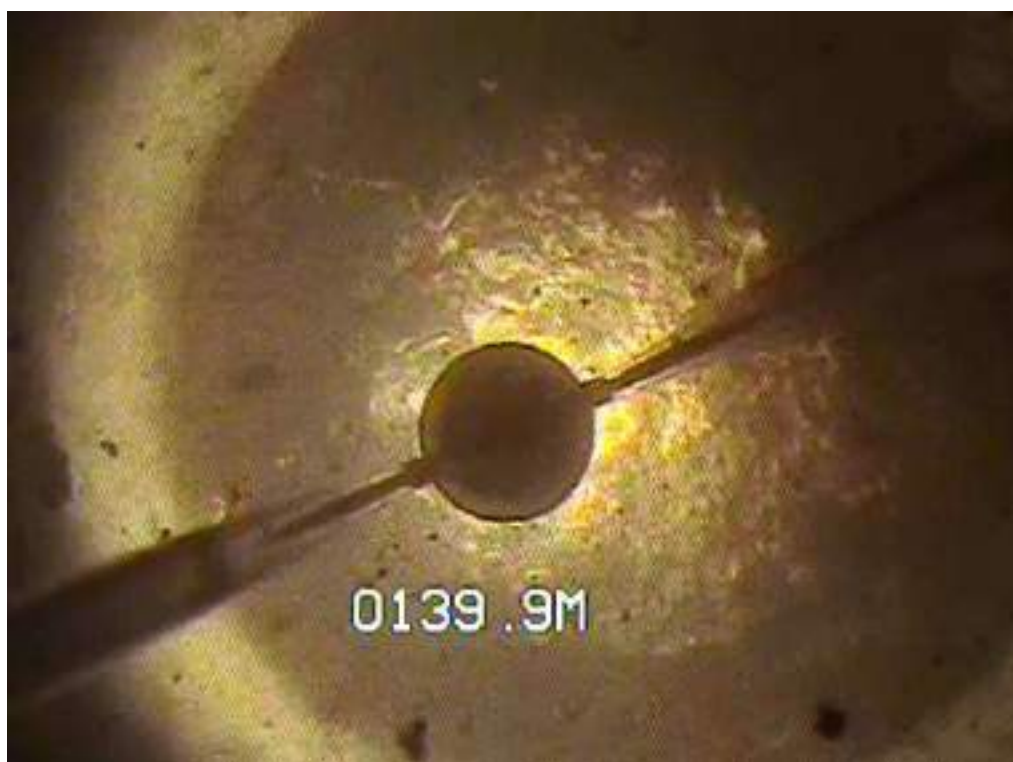
*Figura 16. Visió axial. Fons del sondeig. Final del reconeixement fotogràfic.*

- **Profunditat actual del pou:** 140,7 m. Es desconeix la profunditat original, per lo que no es pot determinar si existeix reblert en el fons del sondeig.

Ja que es desconeix la profunditat original del sondeig, es proposa realitzar un reconeixement i neteja inicial en cas de trobar part del fons enterrat.

La recuperació de la profunditat original del sondeig es realitzarà mitjançant extracció de detritus dipositat al fons, realitzat amb una màquina de rotació a circulació inversa.

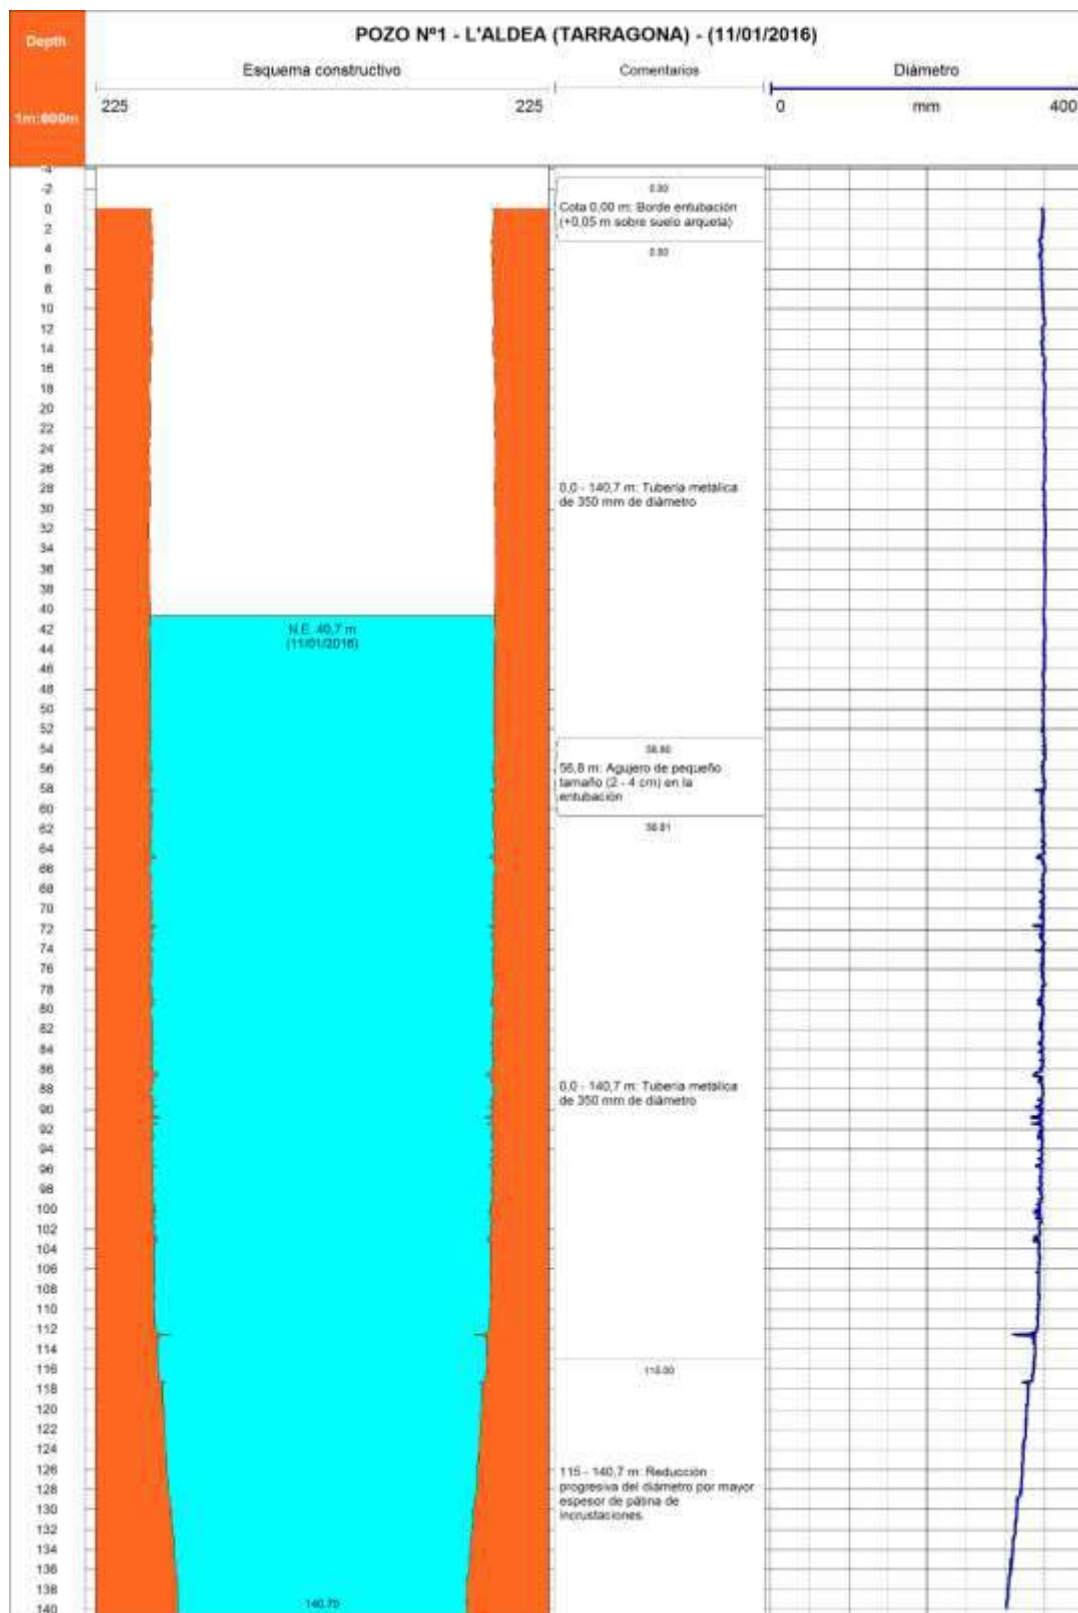
Figura 17. Croquis constructiu i diagrames del sondeig.

Tal i com s'observa el registre obtingut, existeix un únic diàmetre d'entubament de 350 mm. No obstant, cal destacar que en els últims 25 m de sondeig, s'observa una reducció progressiva del diàmetre existent, que arriba a veure's reduït fins 310 mm. Aquest fet, provablement, sigui conseqüència d'un major gruix de la pàtina d'incrustacions observada durant la inspecció videogràfica.
